## กรณีตัวอย่างที่ ๒

การสำรวจเพื่ออนุรักษ์หอไตร วัดระฆังโฆสิตาราม กรุงเทพมหานคร

## การเสริมความมั่นคงอาคารโบราณสถาน

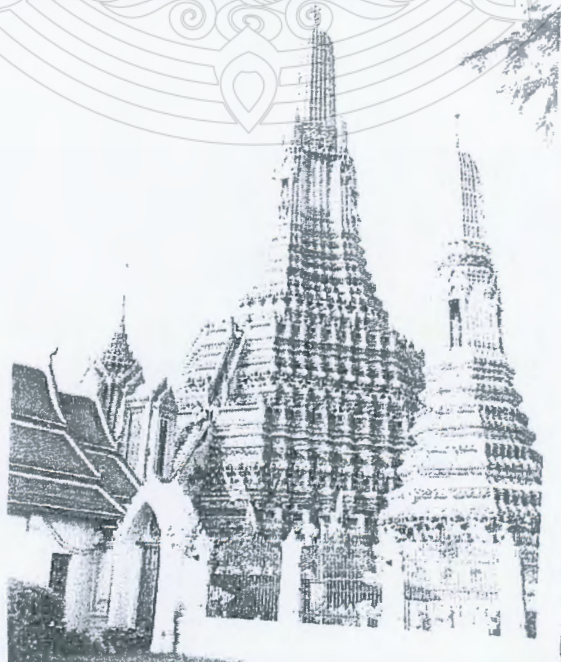
พระปรางค์วัดอรุณราชวราราม ศิลปะรัตนโกสินทร์ รัชกาลที่ ๒-๓

- ขนาดเล็กและเพรียว ฐานเจดีย์ไม่ใหญ่มาก สร้างบริเวณชั้นดินแข็ง เช่น พระธาตุพนม พระธาตุท่าอุเทน จังหวัดนครพนม
- ขนาดฐานโต รูปทรงใหญ่ รับน้ำหนักได้น้อย สร้างบริเวณชั้นดินอ่อน เช่น พระปรางค์วัดอรุณราชวราราม พระปฐมเจดีย์
- การถ่ายเทคาน้ำหนักเริ่มจากส่วนยอด ลงไปยังบัวกลุ่ม ลงไปยังเข็มบัลลังก์ องค์กรนั่ง ฐาน ฐานราก ดิน
- สาเหตุการทรุดตัวและการพังทลายของโบราณสถานมีดังนี้
- สภาพของพื้นที่โดยเฉพาะบริเวณดินอ่อน
- ระดับน้ำใต้ดินสูง และมีการสูบน้ำบาดาล ทำให้ดินอ่อน เกิดการทรุดตัวของดิน
- การสั่นสะเทือนอันเกิดจากการใช้รถยนต์พาหนะ
- ความชื้นต่างๆ เช่น ความชื้นใต้ดิน การรั่วของน้ำฝนจากหลังคาทำให้โครงหลังคาที่เป็นไม้พังทลาย
- การถูกทำลายจากปลวก มอด มด
- ภัยธรรมชาติ อุบัติภัย เช่น ไฟไหม้ หรือเกิดจากรากของพืชซึ่งขึ้นในบริเวณโบราณสถาน เช่น รากต้นโพธิ์ ต้นไทร เป็นต้น
- วัสดุก่อสร้างหมดอายุ เช่น ปูนสอผุ ไม้ผุ อิฐผุ
