ความรู้ด้านการสำรวจสถาปัตยกรรม
เพื่อการอนุรักษ์โบราณสถาน

สำนักโบราณคดี

กรมศิลปากร

เรียบเรียงโดย
นายจมร ปรัชญ์ประลัย

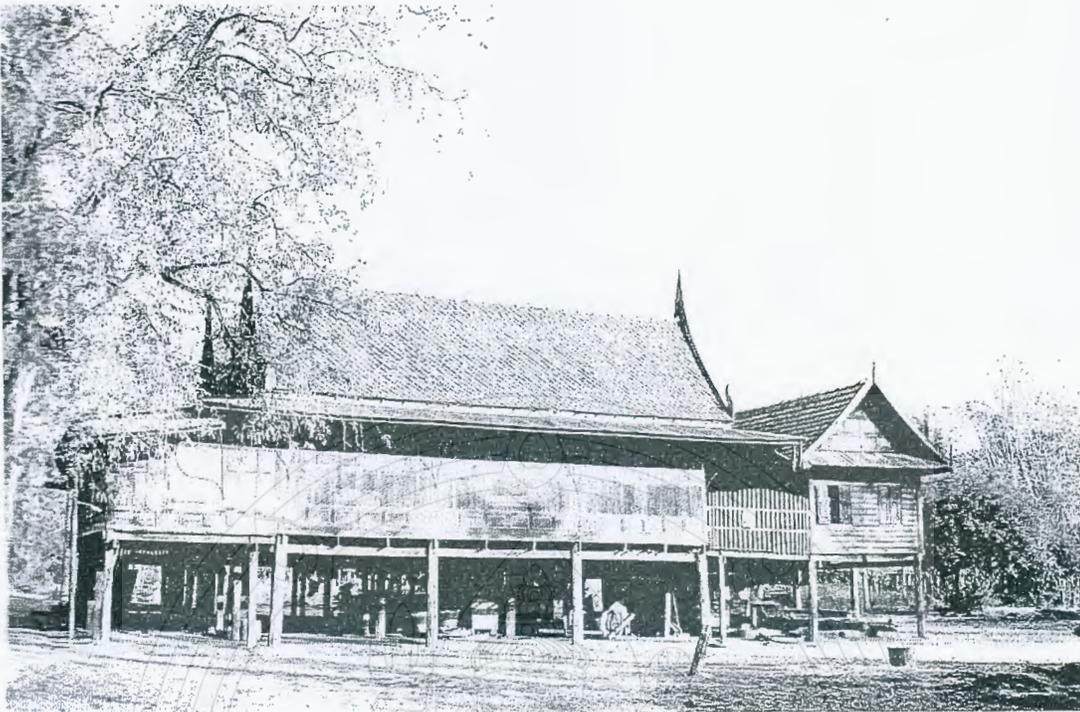
๑. โครงสร้างประเภทที่ ๑ เป็นโครงสร้างอาคารแบบโบราณ เป็นอาคารเรือนไทยที่โครงสร้างทำด้วยไม้ ไม่นิยมก่อสร้างด้วยอิฐ เพราะช่างต้องคำนึงถึงวัสดุที่นำมาใช้เป็นปัจจัยในการก่อสร้าง ประเทศไทยในสมัยก่อน ไม้หาได้ง่ายและนำมาใช้งานได้ง่ายด้วย สมัยปัจจุบันนี้ไม้หายากมากขึ้น และมีราคาแพง จึงจำเป็นต้องเปลี่ยนกรรมวิธีในการก่อสร้างใหม่ โดยการใช้วัสดุทดแทน เช่น ใช้อิฐหรือ ปูน สำหรับโครงสร้างอาคารก็ใช้คอนกรีตเสริมเหล็ก โครงสร้างหลังคาส่วนใหญ่ทำด้วยโครงเหล็ก ในสมัยโบราณโครงสร้างของเรือนไทยโบราณที่ทำด้วยไม้ จะใช้สลักลิ้ม เคียว สลักเกลียว เป็นตัวยึดไม้หรือตัวต่อไม้ ไม่ได้ใช้ตะปูตอก และโครงสร้างอาคารสามารถถอดออกและยกไปประกอบยังที่ใหม่ได้

โครงสร้างเรือนไทยแบบภาคกลาง

โครงสร้างอาคารสถาปัตยกรรมไทย ซึ่งส่วนใหญ่เป็นเรือนไทยแต่โบราณ มีส่วนประกอบซึ่งเป็นเครื่องไม้ คือ

๑. ส่วนของเด็วใบคั้ง คือ ช่วงบนของเสาคั้ง
๒. ส่วนของเด็วเสาคั้ง คือ เสาที่คั้งอยู่บนรอดเพื่อขึ้นไปรับหลังคา
๓. ส่วนของใบคั้งที่เป็นไม้แบนๆที่ทำให้ปลายเรียวแหลม ตรงโคนจะโต เพื่อไปรับอกไก่
๔. ส่วนของไหลคั้ง คือจะใช้ไม้กลม เอาเสาเรียงคั้ง บากออกมาให้เป็นบ่าสำหรับรับตรงหน้าบัน
๕. ส่วนของกลางหลังข้อรับแป คือส่วนที่แปหัวเสามาสับตรงบ่า เพื่อเป็นตัวล็อกไม่ให้เกิดการเคลื่อน
๖. ส่วนของรูกูเทียน คือส่วนที่เป็นรูสำหรับยึดหัวเสาให้ลงตามตำแหน่งที่ต้องการไม่ให้เกิดการเคลื่อนออกจากแนวข้อ
๗. ส่วนของข้อต่อข้อ คือ โครงสร้างที่ยึดระหว่างเสาสองต้น ยึดเสาด้านซ้ายและขวา และมีหัวเทียนเป็นตัวล็อกไม่ให้ถีบออกไป
๘. ส่วนของช่วงของคอสอง คือช่วงของเสาที่อยู่ระหว่างค้ำและปลายเสาด้านบน
๙. ส่วนของค้ำ
๑๐. ส่วนของเสาคั้ง
๑๑. ส่วนของรูดอบน จะเจาะรูไว้ที่เสา เพื่อจะได้รูดไปเสียบอยู่ที่รู
๑๒. ส่วนของสืบกเหลี่ยมเสา ส่วนมากจะอยู่ในดิน เสียบลงดิน

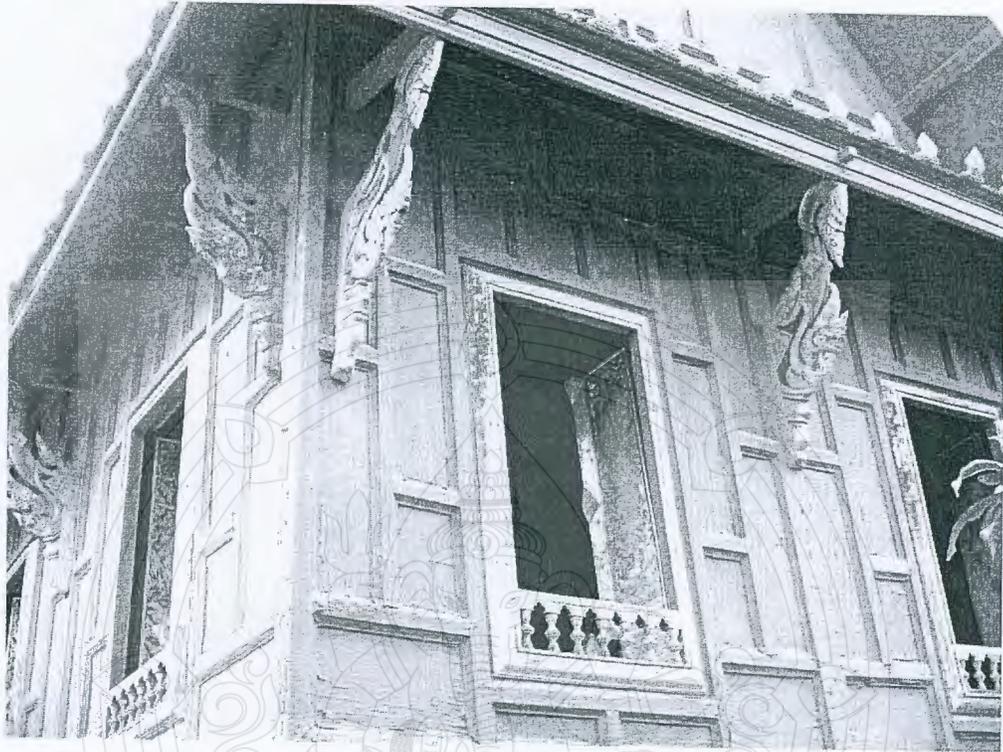
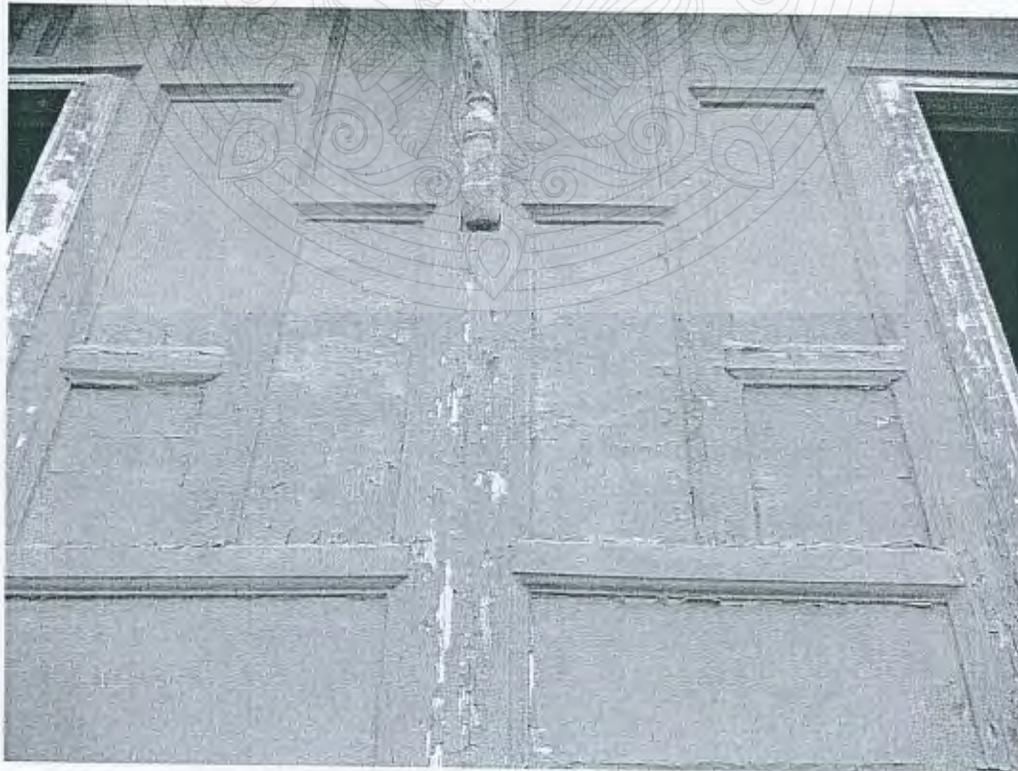
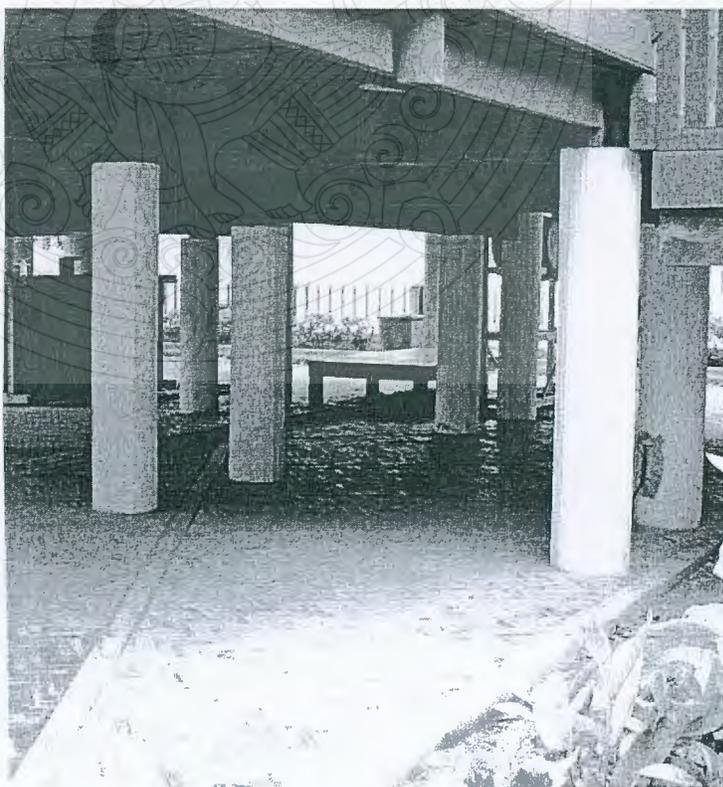
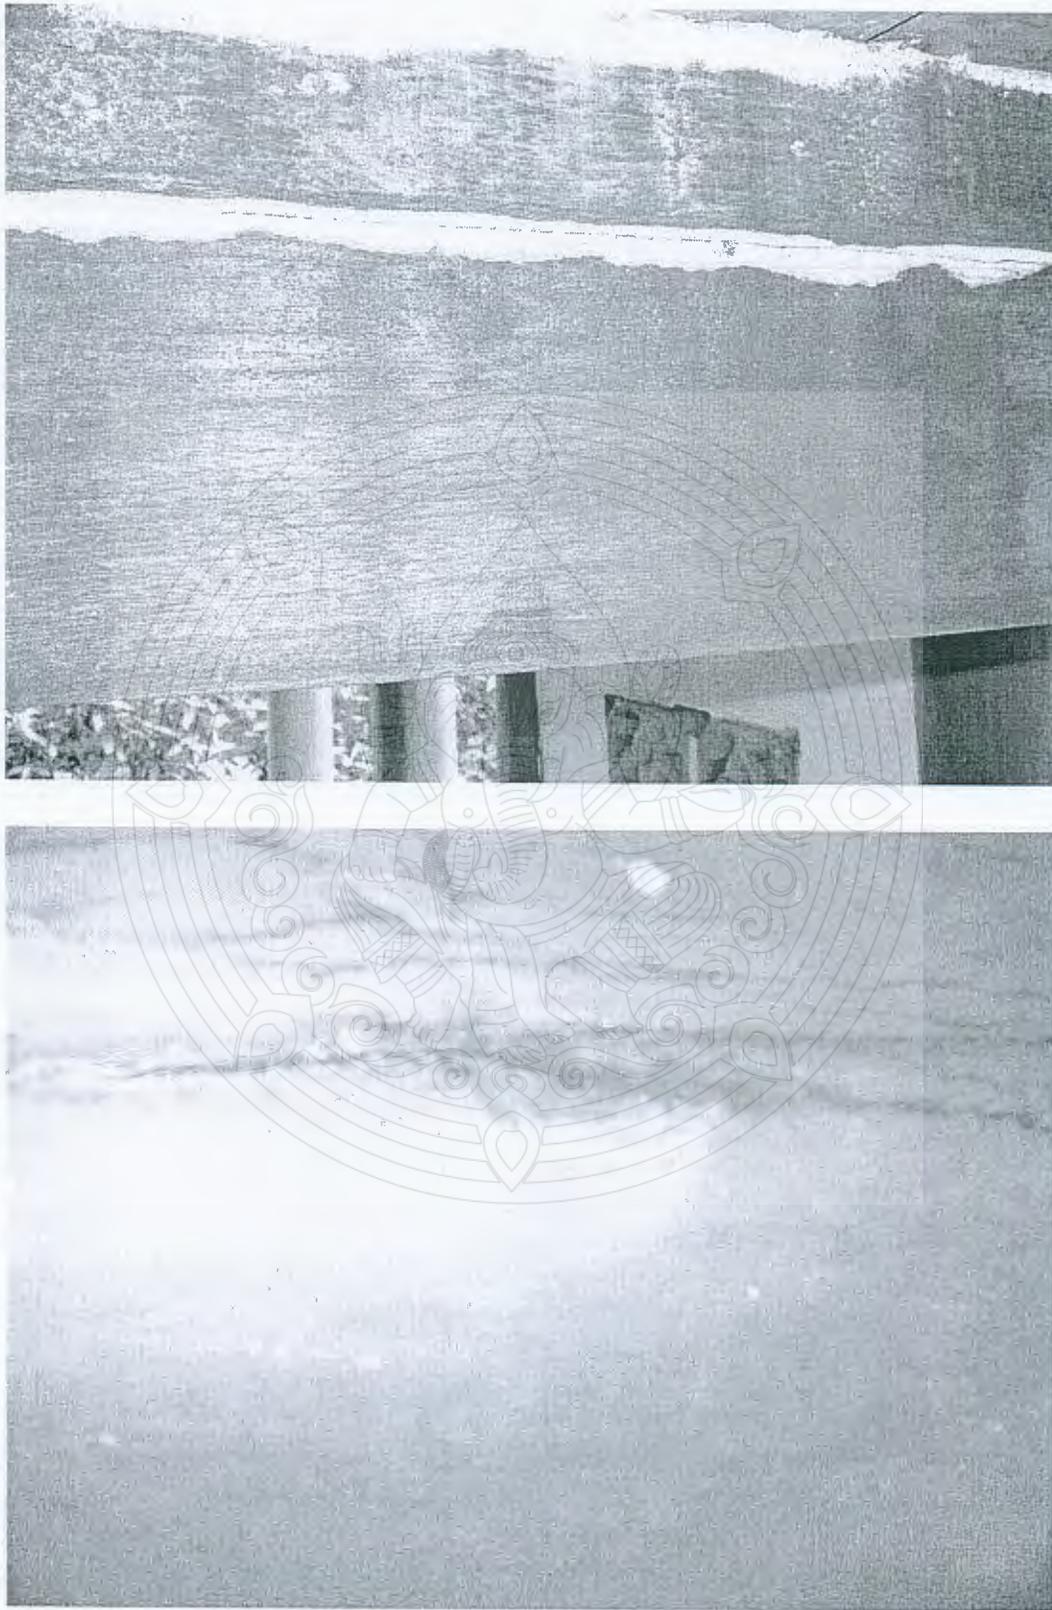
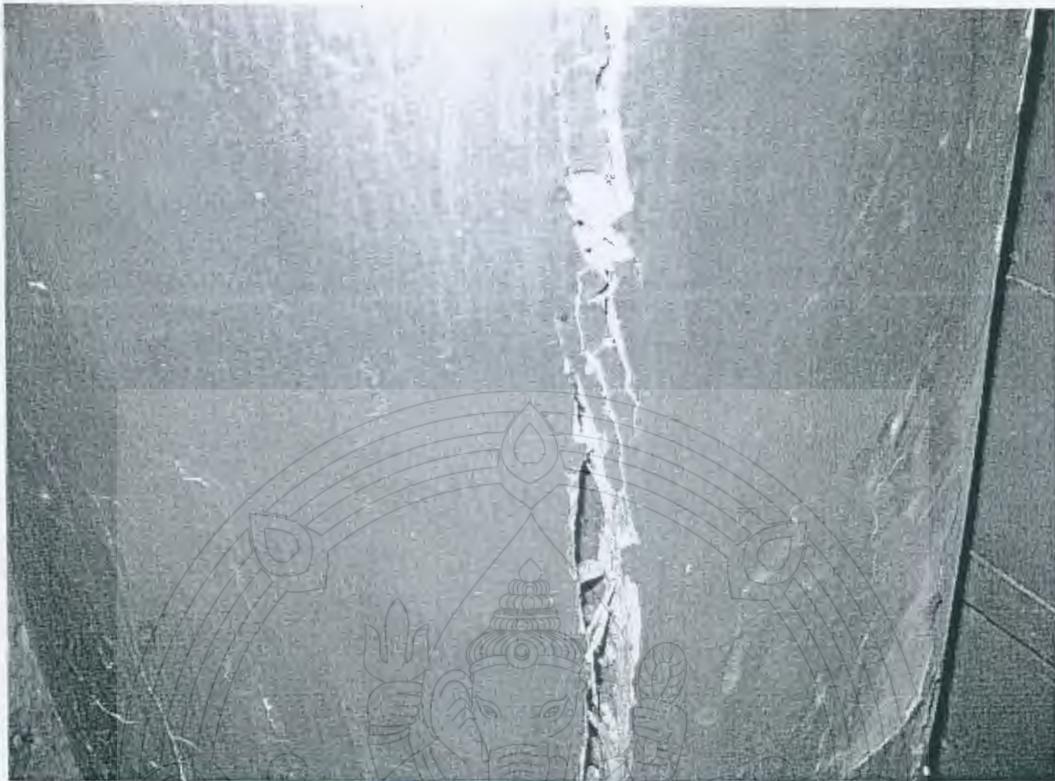
ภาพตัวอย่าง: สภาพของอาคาร และส่วนประกอบ

พบว่าหลังคาเป็นกระเบื้องดินเผา ไม่เคลือบผิว ก่อนข้างชำรุด เพราะวัสดุประเภทนี้คุณภาพไม่ดี จึงสะสมความชื้น ทำให้เปราะแตก เปื่อยยุ่ย เมื่อมีลมแรง ทำให้หลังคารั่ว จากนั้นสำรวจโครงสร้างหลังคาดูการคงสภาพเดิม หรือมีส่วนไหนยุบหรือทรุดตัว ปรากฏว่าโครงสร้างส่วนรวมดี เนื่องจากข้างในบางส่วนไม่มีฝ้าเพดาน ทำให้ง่ายต่อการตรวจสอบโครงหลังคา

เชิงกลอน (เชิงชาย) ที่เรียกว่าเชิงกลอนเพราะอยู่ปลายของกลอน มีสภาพผุพัง เนื่องจากบริเวณรอยต่อเป็นจุดที่รวมรับน้ำ และเป็นจุดอ่อนแอที่สุด ผนังโดยรอบเนื้อไม้ยังแข็งแรง แต่ผิวชำรุดเพราะใช้วัสดุที่ไม่ใช่สีมาป้องกันเนื้อไม้ เป็นสีไวรอตยนต์ที่ผสมฝุ่นสีให้แดงขึ้น คุณภาพไม่ดี ในระยะยาวจะไม่ติดเนื้อไม้ จึงทำให้ร่อนออกมาเป็นแผ่น

ส่วนชำรุดคือส่วนที่ต่อเติม คือระเบียง ไม้ใช้ไม้ดั้งเดิม สาเหตุที่ชำรุดเพราะพื้นระเบียงอยู่ภายนอกอาคาร ซึ่งมีความชื้นมาก ระบบการระบายน้ำเป็นร่อง น้ำซึมเกาะตัวไม้คาน ตง เมื่อ

เสาปูน มีปัญหาการระเบิดของปูน ผ่นและความชื้นทำให้เหล็กเสริมในเสาเป็นสนิม และขยายตัว จะใช้วิธีสกัดออกแล้วเสริมเหล็ก เป็นการซ่อมผิว

แสงแดดส่องไม่ถึง จึงสะสมความชื้นทำลายโครงสร้าง การบูรณะอาจทำโดยเปลี่ยนโครงสร้าง โดยการตัดต่อ เสริมเหล็ก เปลี่ยนพื้นบางตัว แต่ส่วนใหญ่ยังคงเก็บไว้อยู่

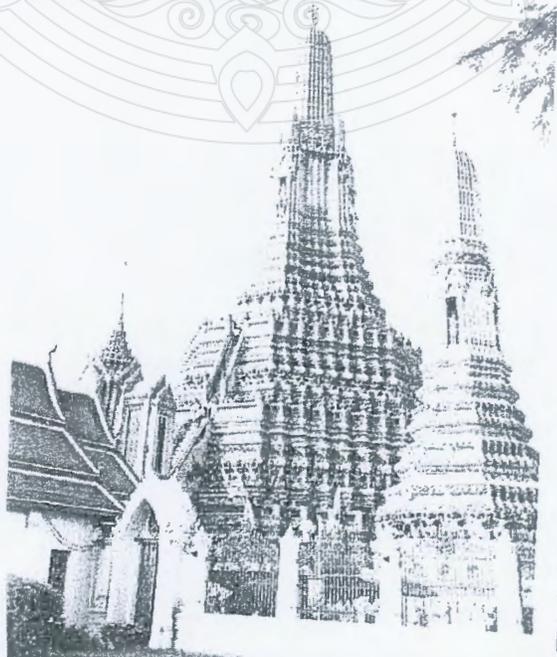
พระปรางค์วัดอรุณราชวราราม ศิลปะรัตนโกสินทร์ รัชกาลที่ ๒-๓

วัสดุที่ใช้ในการบูรณะเจดีย์และพระปราสาท ใช้อิฐขนาดเท่าเดิม หินแกรนิต หินทราย หรือใช้วัสดุทดแทนเช่นเหล็ก คอนกรีตเสริมเหล็ก ซึ่งเจดีย์และพระปราสาทส่วนใหญ่ก่ออิฐทึบ บางที่ก่ออิฐโปร่งเพื่อใช้งานพื้นที่ภายใน การก่ออิฐฉาบปูนจะรับแรงอัดได้ดีแต่รับแรงดึงได้ไม่ดี
